Je me permets de déterrer ce topic car je possède une Mini One de 2001 qui présente les même symptômes, c'est à dire un bruit, à la fréquence élevée, audible en 1ère et seconde et qui est nettement plus présent au rétrogradage.

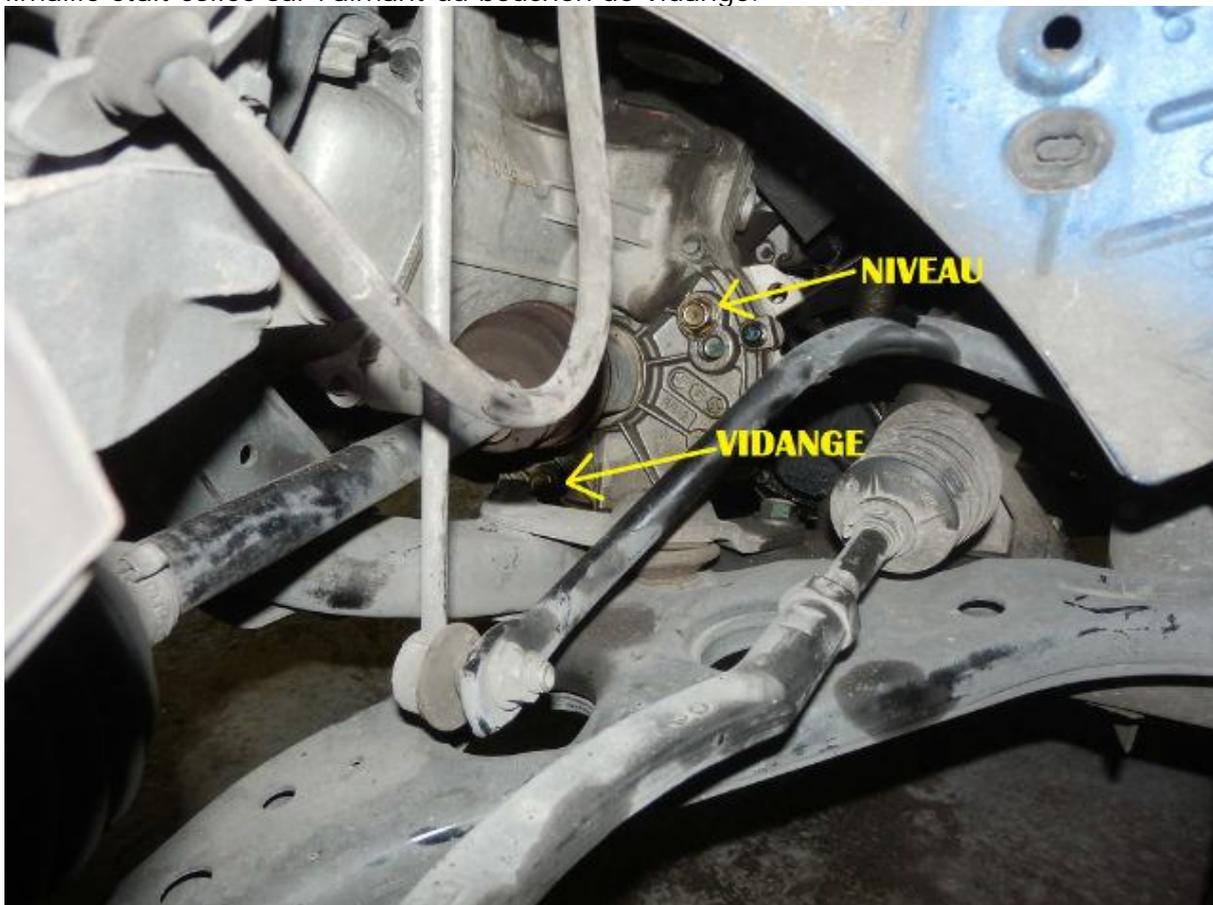
Déblocage du bouchon de niveau (pour être sur de pouvoir remplir à nouveau) et vidange par l'autre bouchon. L'huile est encore relativement propre compte tenu du kilométrage (100 000 km) et très peu de limaille était collée sur l'aimant du bouchon de vidange.

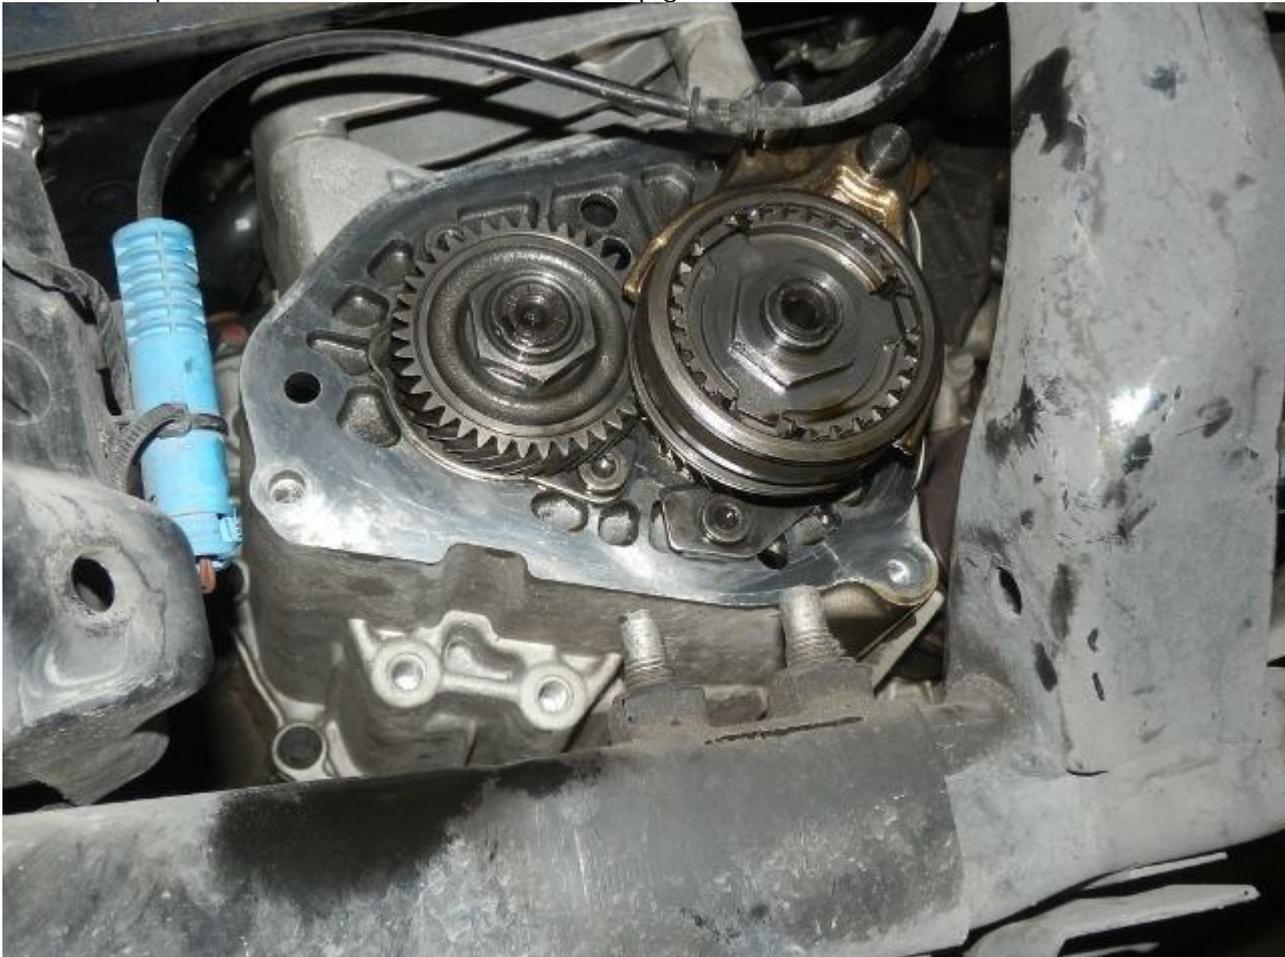
Une fois déposé, on voit les deux arbres et les pignons de 5ème :

Les deux écrous n'étaient pas desserrés (on voit bien que les coups de burin sur les écrous sont toujours en face des encoches) et contrôle de 3 des 4 vis torx de blocage des plaquettes qui étaient toujours bien serrées.

Par contre, l'arbre du train fixe (à gauche) a un jeu axial plutôt important 🙄🙄 de l'ordre de 0,5 ~ 0,7

mm, ce qui est énorme pour une boîte de vitesses !

Dans un premier temps, je vais commander le roulement et les 2 écrous d'arbres et ensuite, je vais tenter de remplacer ce roulement sur place.

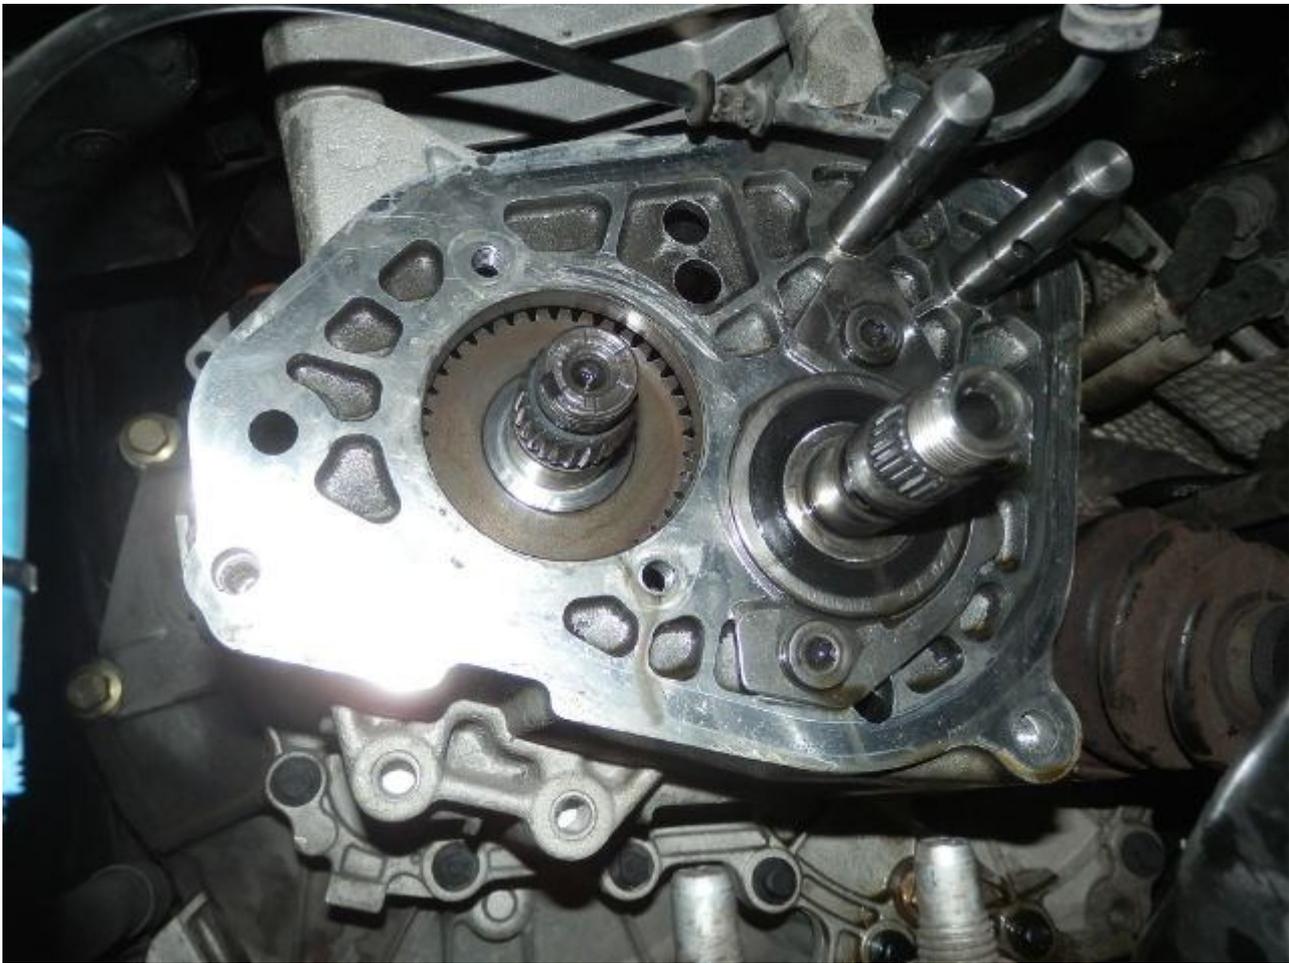
Après avoir retiré les deux vis torx (freinées au Loctite) et la plaquette de bridage, je profite de la gorge sur la cage extérieure de roulement pour placer un extracteur (encore plus gros) et commencer à tirer sur le roulement... qui résiste 😞 Une fois l'extracteur en tension, je frappe avec un maillet sur la vis et là, le roulement commence à venir 😊 Je remets en tension et répète l'opération plusieurs fois jusqu'à ce que ça sorte.
L'arbre coulisse sur environ 5 mm mais ne peut pas sortir puisque le pignon de 4ème est plus gros que le trou.

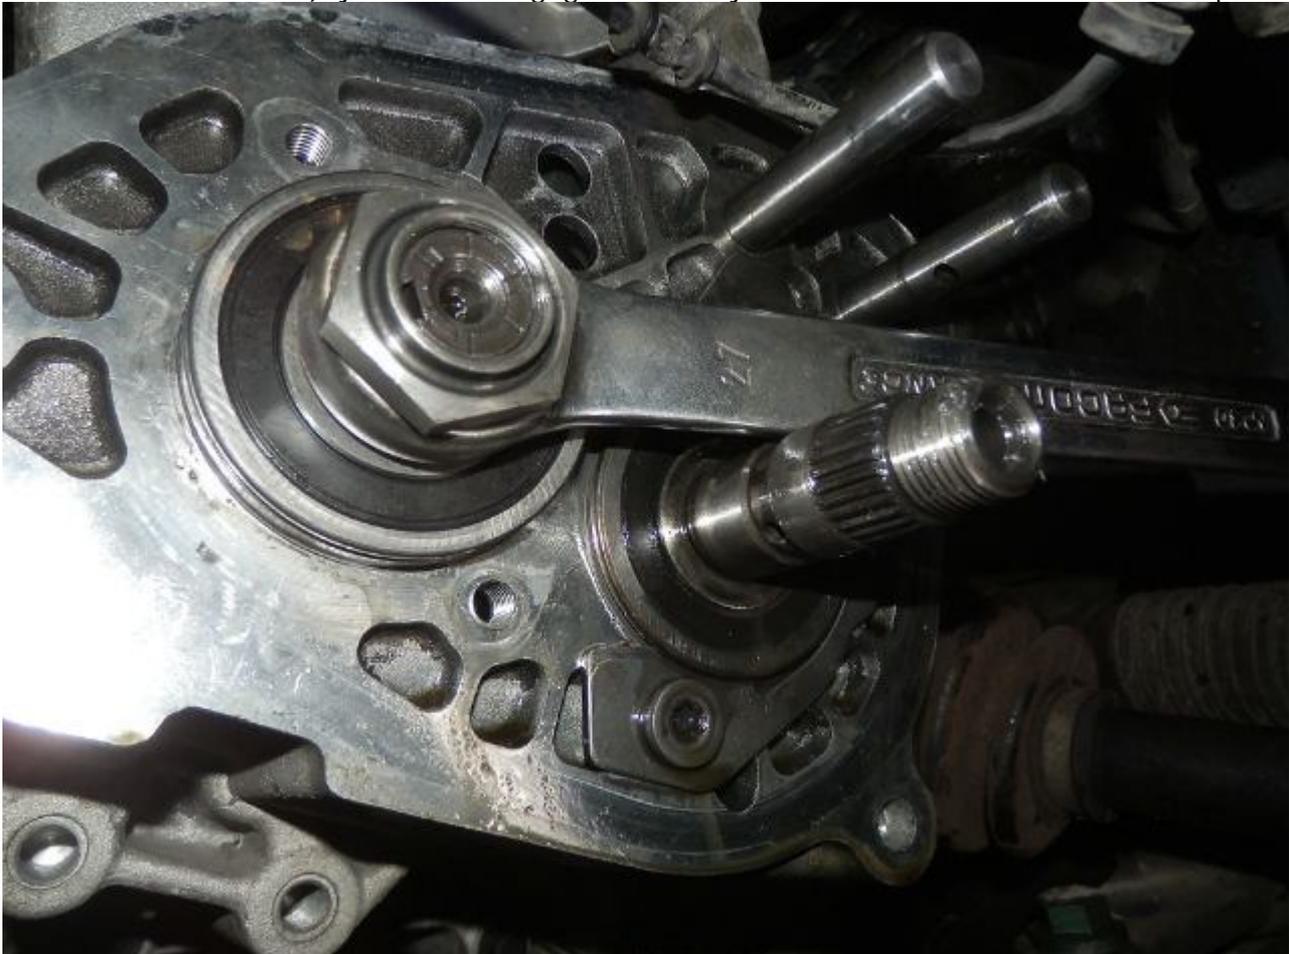
L'ancien roulement avait bien du jeu mais ne faisait pas de bruit 🤔 Repose du roulement neuf en commençant à l'engager délicatement au marteau, puis, à l'aide de l'ancien écrou et d'une entretoise (ici une clé de à oeil de 27), je finis de l'engager. En fait, je me sers de l'écrou comme d'une presse.

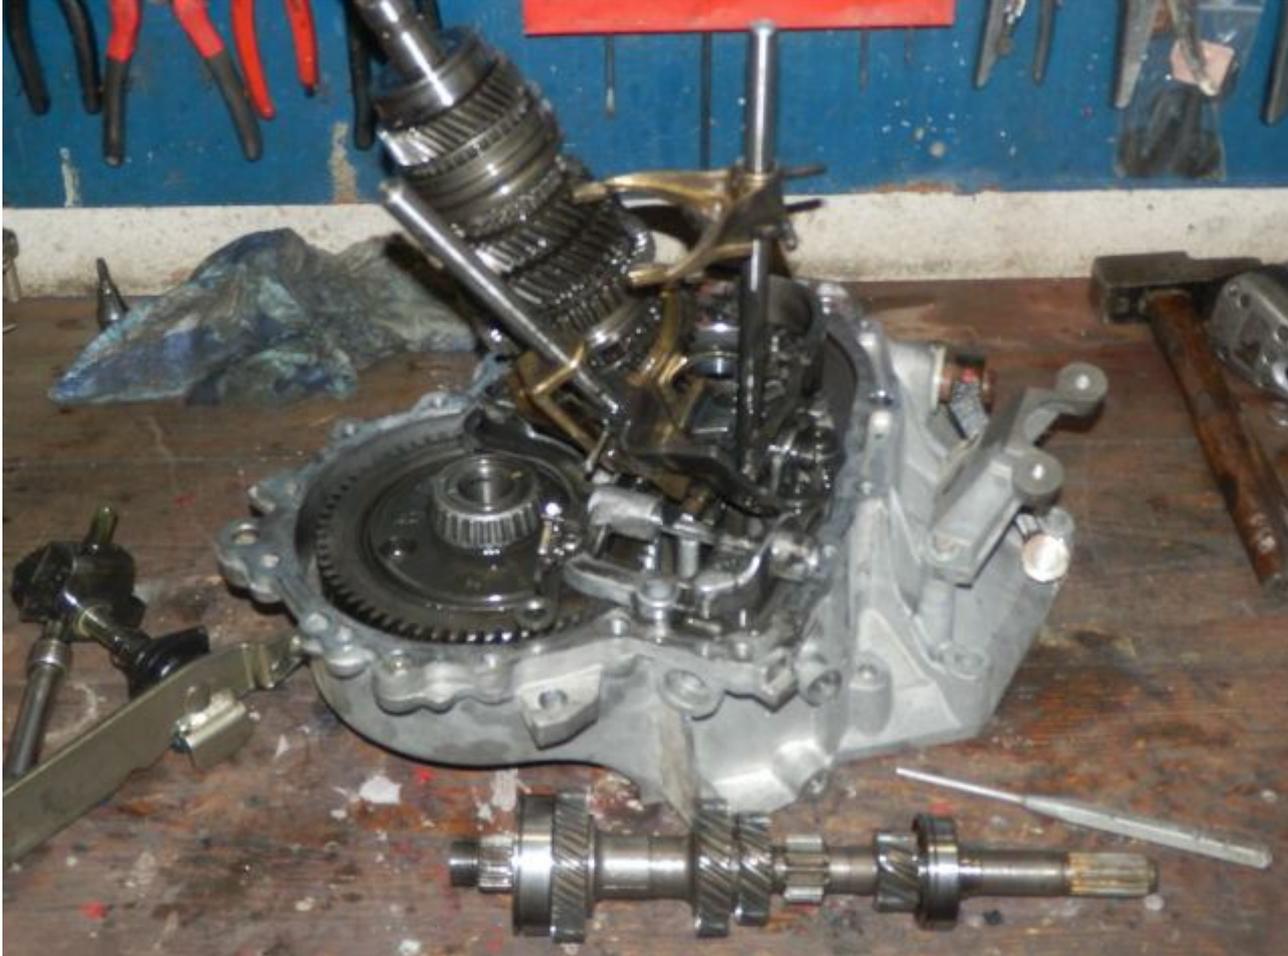
Maintenant, je dois reconnaître que j'ai galéré un petit moment avant de comprendre comment sortir tout ce petit monde proprement... mais, à force d'obstination, j'ai enfin trouvé la solution. L'arbre primaire (arbre moteur) fautif, selon moi est posé en long au premier plan. J'avais déjà remplacé le roulement situé à gauche, sans résultat positif et j'étais à peu près certain que c'était donc l'autre (celui de droite).

Bingo ! 🗝️🗝️ Mon diagnostic était bon. C'est bien le roulement de droite qui fait du bruit 🚗🚗

Je suis content de ne pas avoir démonté pour rien 😊😁 Encore un petit coup d'extracteur pour sortir le fautif et c'est terminé pour le démontage.

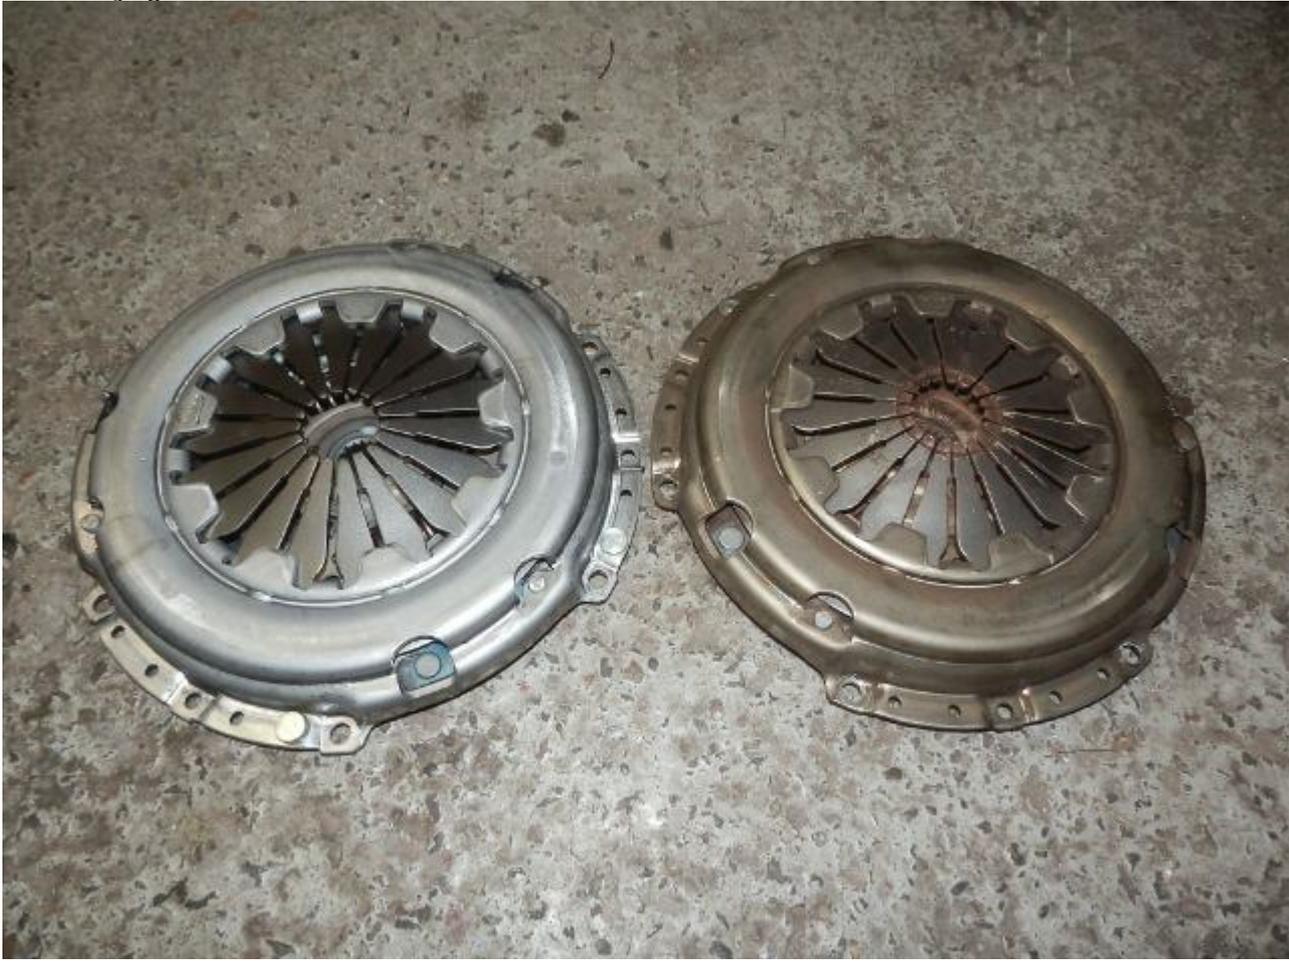
J'avais prévu de profiter de la dépose de la boîte pour remplacer l'embrayage puisque la voiture à environ 100 000 km et que je trouvais que l'effort pour le débrayage était relativement important. Je pensais que le mécanisme était légèrement creusé au niveau du contact avec la butée

d'embrayage.

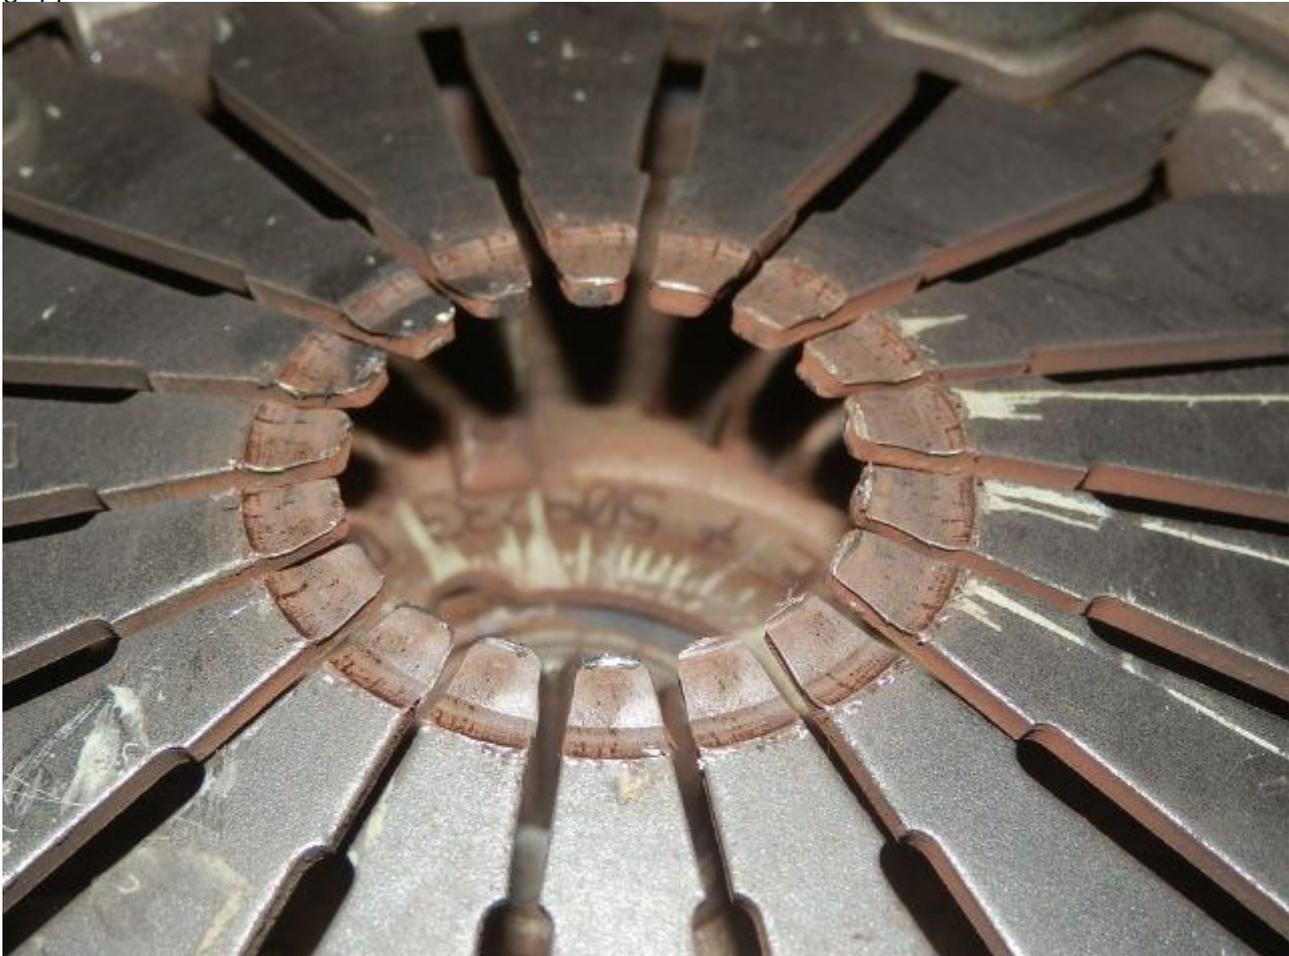
Là aussi, le diagnostic était bon. Bien que mon fils ne soit pas un adepte du "pied sur l'embrayage", le mécanisme a déjà bien "ramassé". La butée n'était pas fraîche non plus. Je la soupçonne de commencer à gripper.

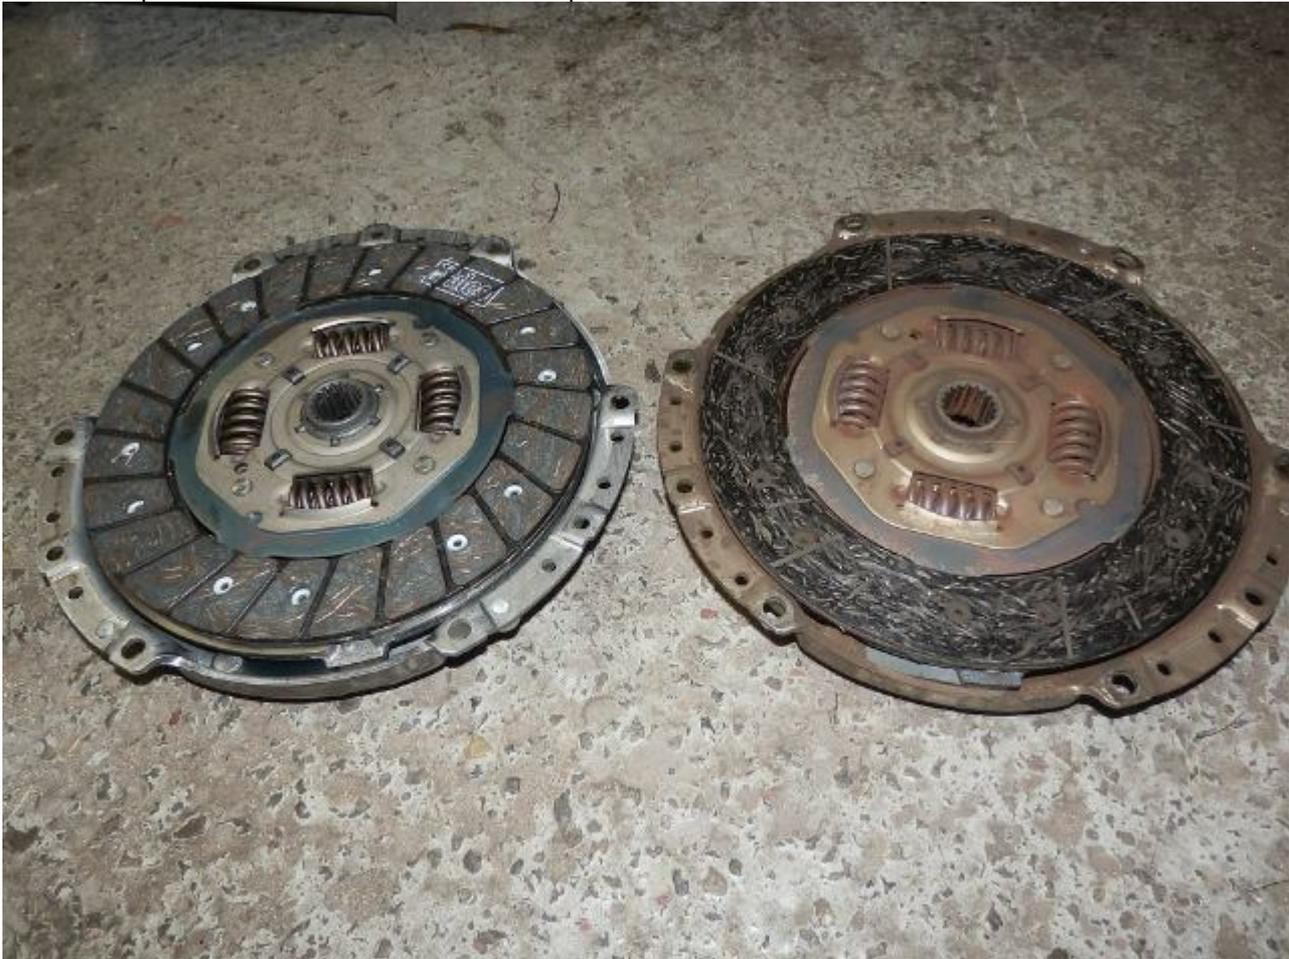
La différence entre l'ancien et le nouveau disque est parlante et le remplacement (bien qu'il aurait sûrement pu attendre 20 000 km ne fera pas de mal.

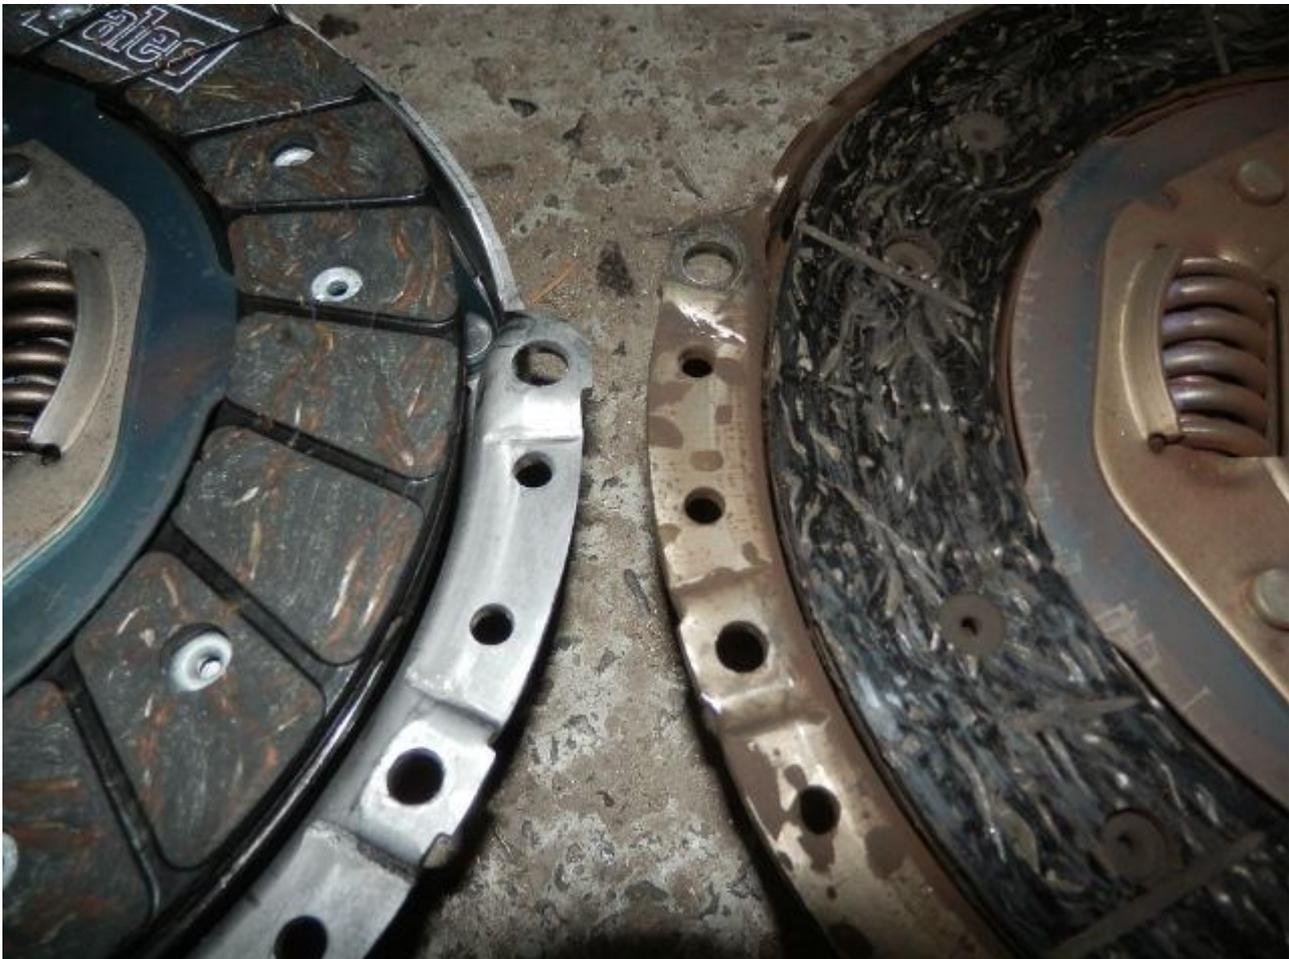
On est encore relativement loin des rivets.
