Je me permets de déterrer ce topic car je possède une Mini One de 2001 qui présente les même symptômes, c'est à dire un bruit, à la fréquence élevée, audible en 1ère et seconde et qui est nettement plus présent au rétrogradage.

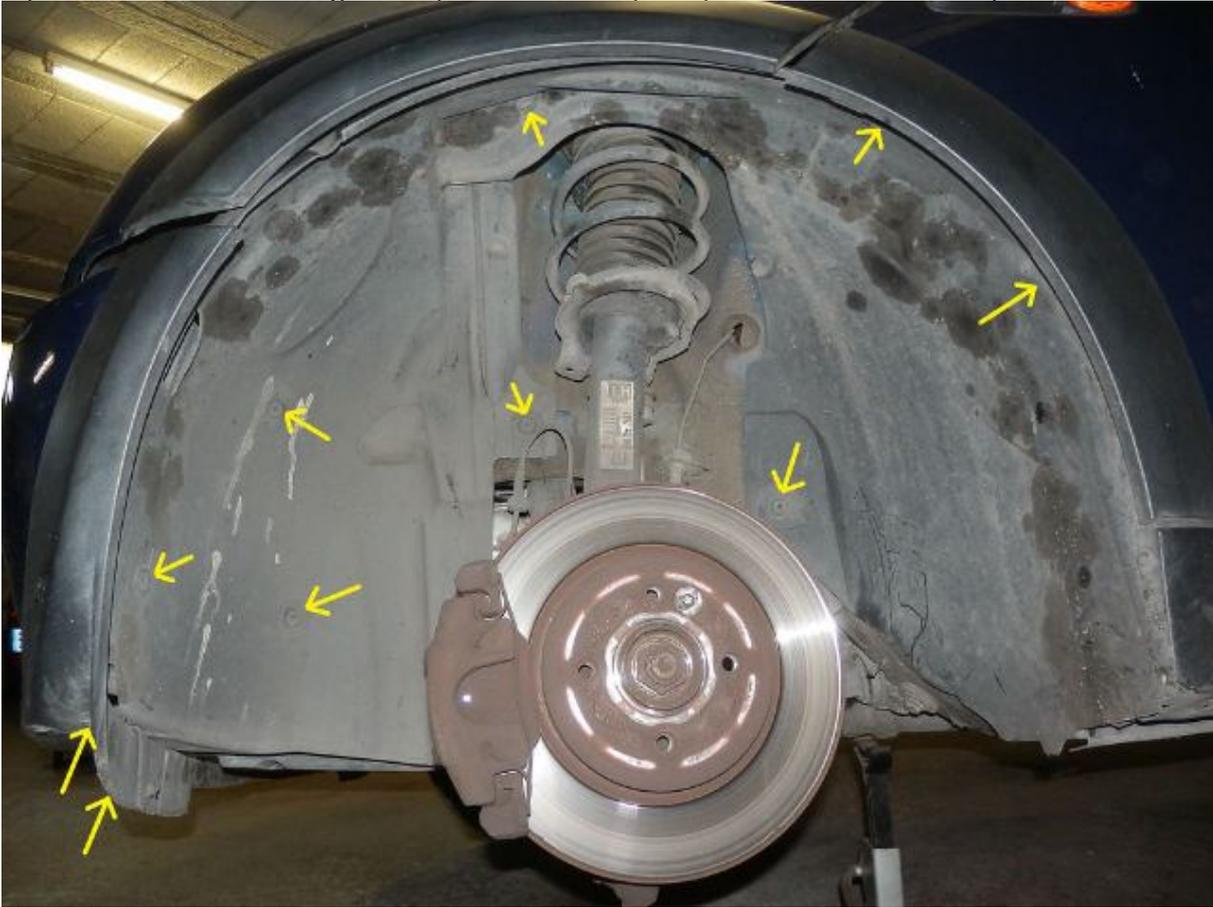
Dépose de la roue avant gauche pour retirer le pare pierres avec l'emplacement des vis 😊

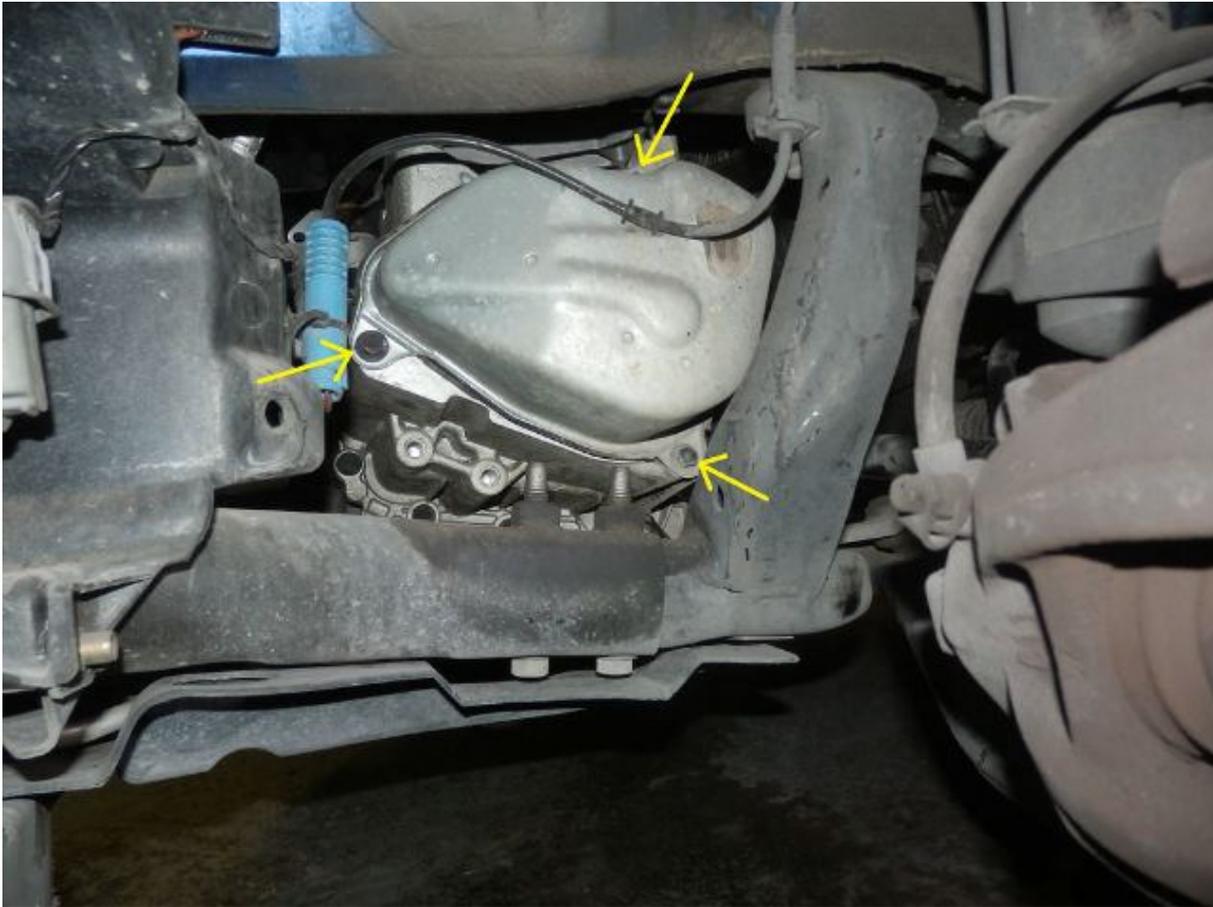
Dépose du carter de 5ème maintenu par 3 vis. Il passe juste mais sort quand même en le faisant tourner d'un quart de tour :

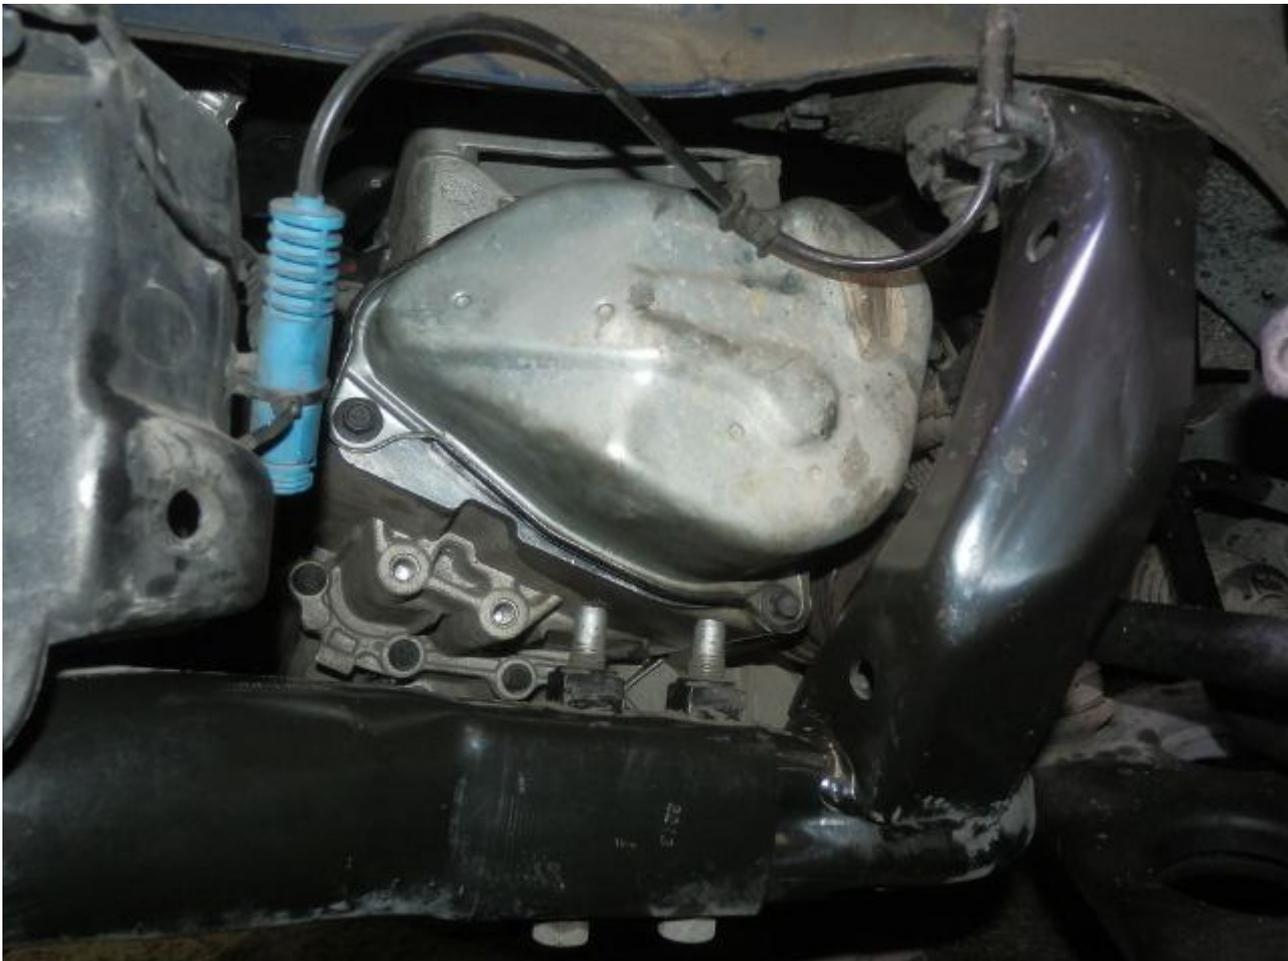
Verdict de l'essai : Le bruit est toujours présent bien que très légèrement atténué. Il est audible en accélération et décélération à une fréquence qui correspond à la vitesse de rotation du moteur (pas à celle de la voiture. Il est présent en 1ère, plus discret en 2ème, encore moins présent en 3ème est pratiquement inaudible en 4ème.

Voiture arrêtée et moteur à 1500 ~ 2000 tr/mn, il est très légèrement audible et disparaît lorsqu'on débraye.

Compte tenu de ces symptômes, je suis à peu près certain que ce bruit provient de l'arbre primaire ; pas de l'embrayage et encore moins de l'arbre secondaire ou du pont. Je vais donc déposer la boîte, l'ouvrir et remplacer le roulement placé à l'autre extrémité de l'arbre. J'en profiterai pour faire l'embrayage.

Une fois les écrous serrés à 10 et 12 m/Kg (ce qui me semble une valeur correcte), j'ai freiné ceux-ci avec des coups de burin aux endroits prévus, puis remontage du carter et remplissage avec 2 litres d'huile neuve.

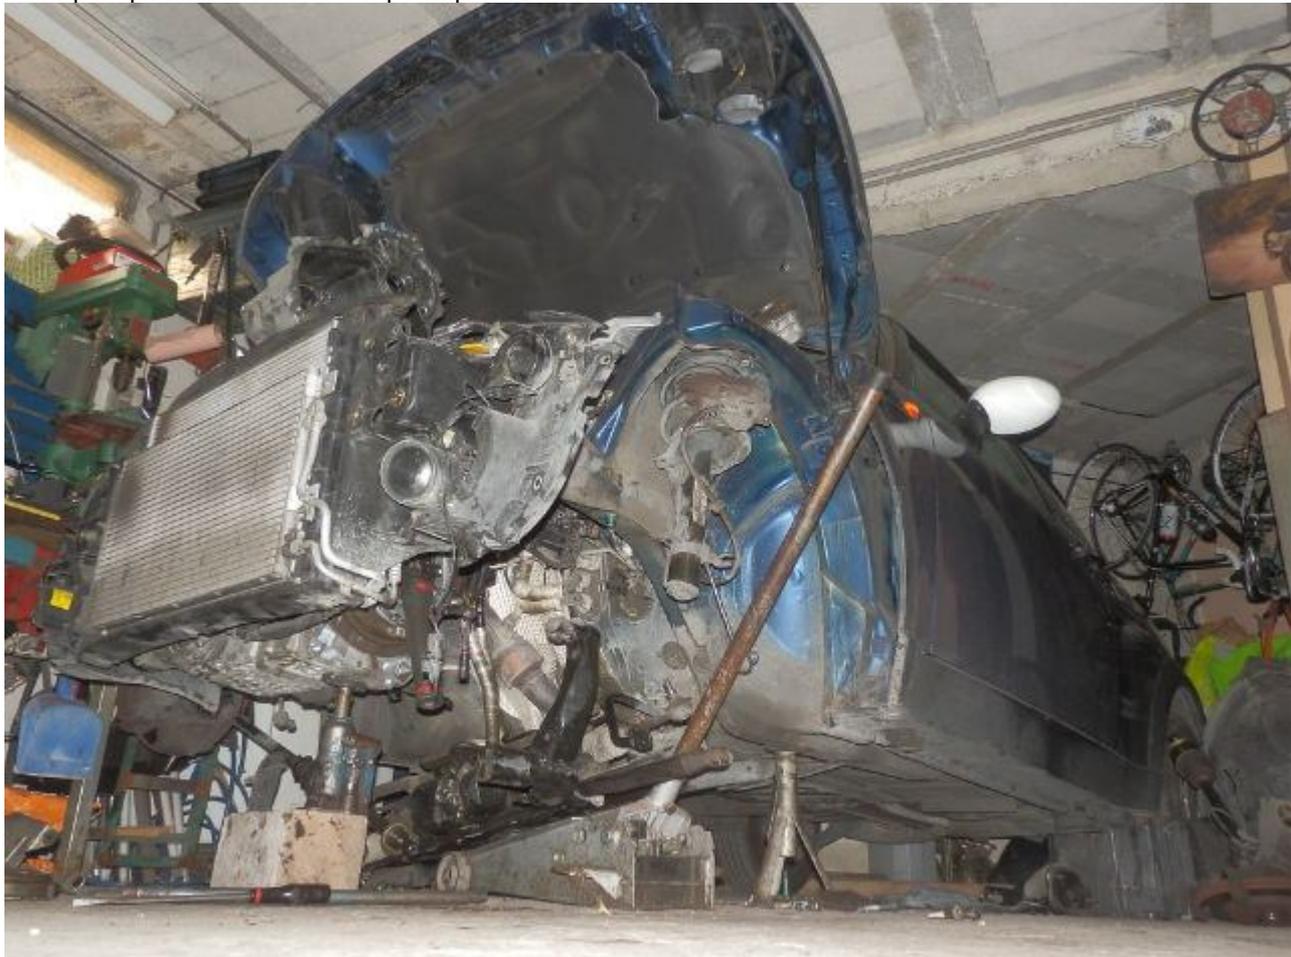
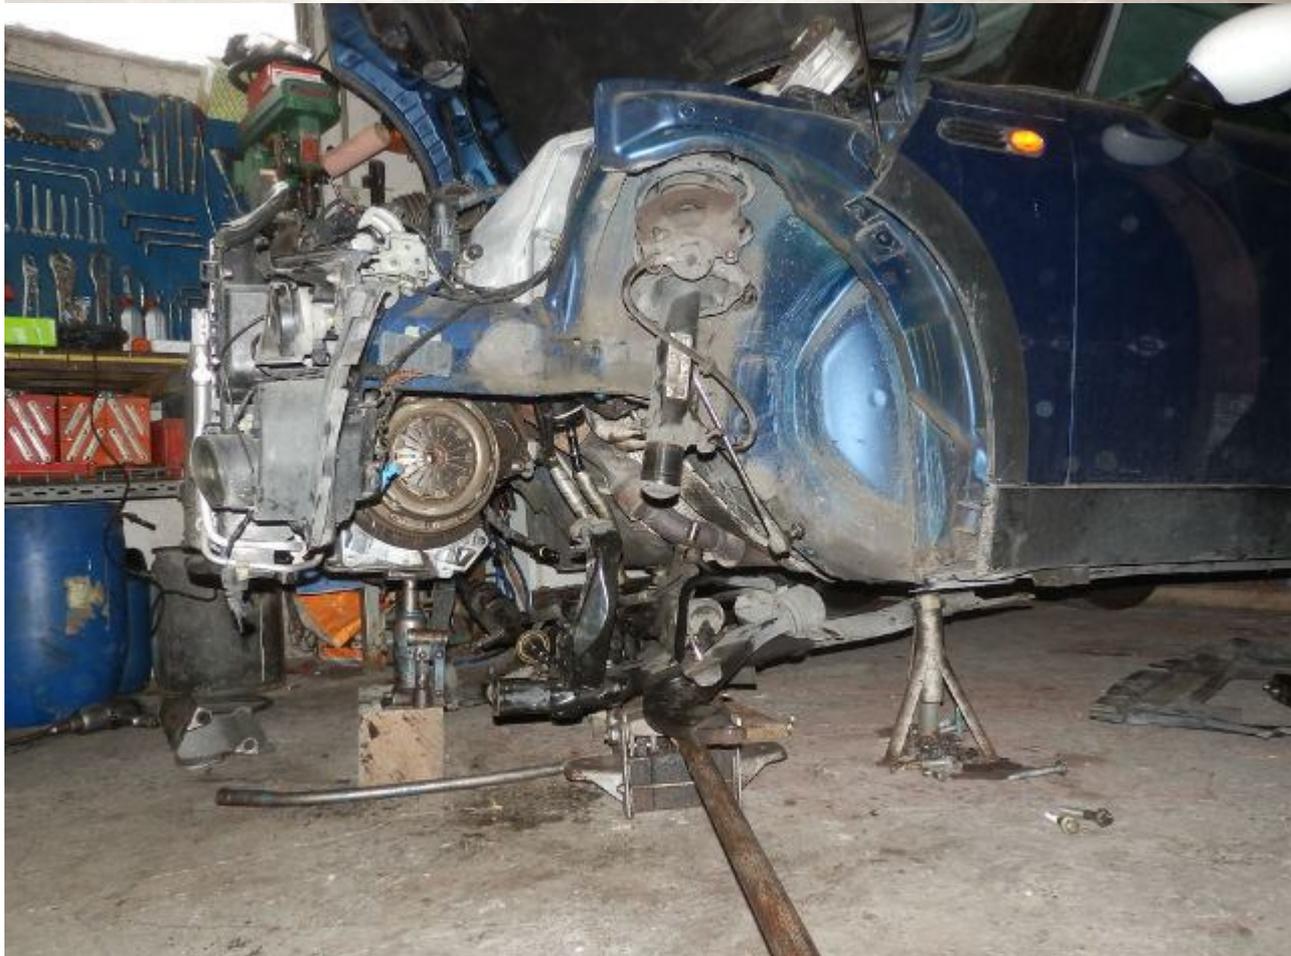
Bon, vous voulez voir à quoi ressemble la voiture à cette étape. Âmes sensibles, les images qui suivent ne

sont pas pour vous 😊 On a presque du mal à reconnaître une Mini 😂

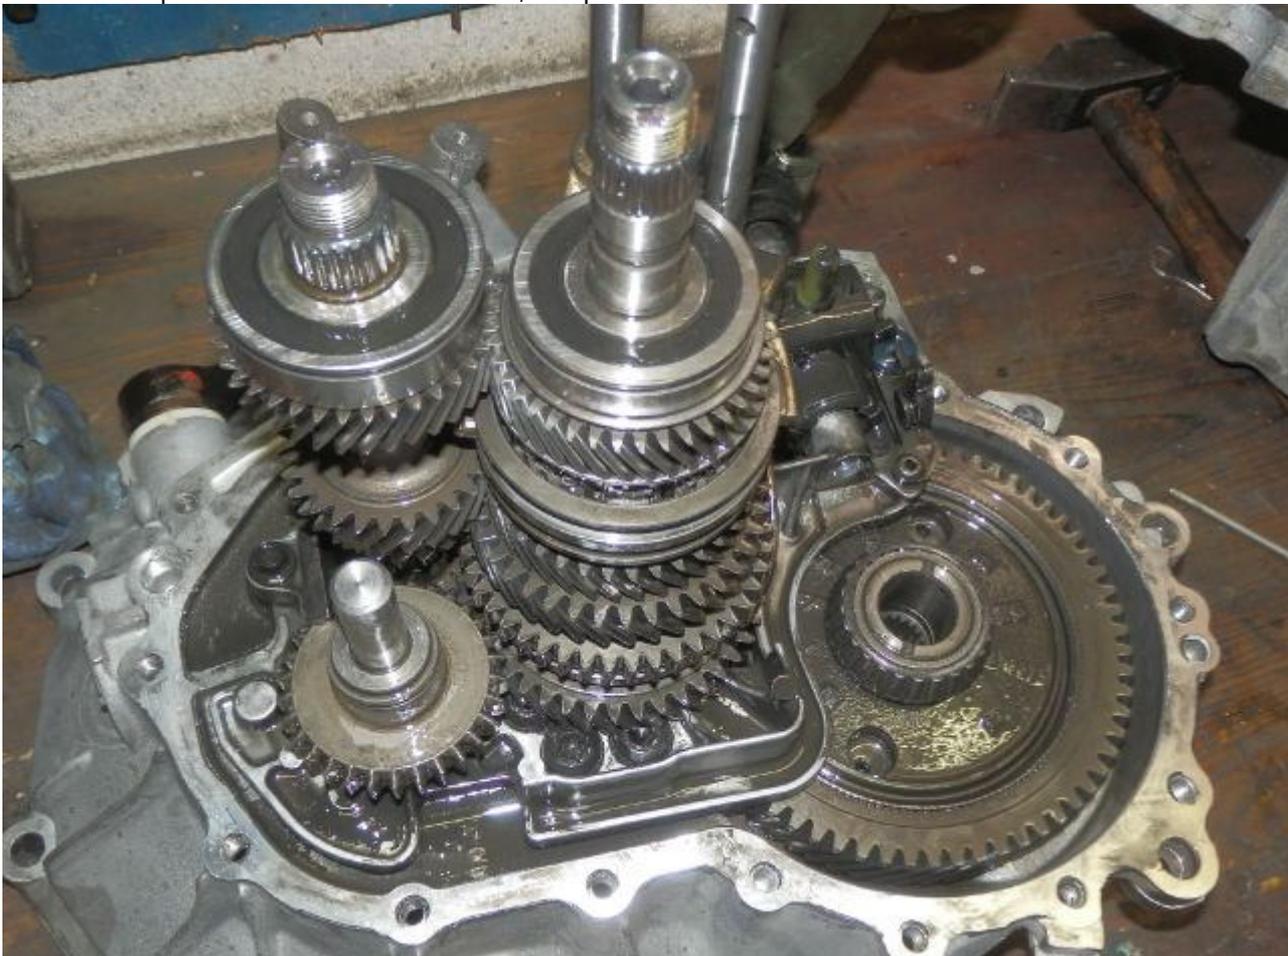
Le pignon de marche arrière en bas à gauche, l'arbre moteur en haut à gauche, l'arbre récepteur à sa droite et le pont en bas à droite. Voilà, les présentations sont faites.
